# KOLEJNICOVÉ ABSORBÉRY UIC60/49E1 STYL 2000

## KOLEJNICOVÉ ABSORBÉRY STYL 2000 RAIL

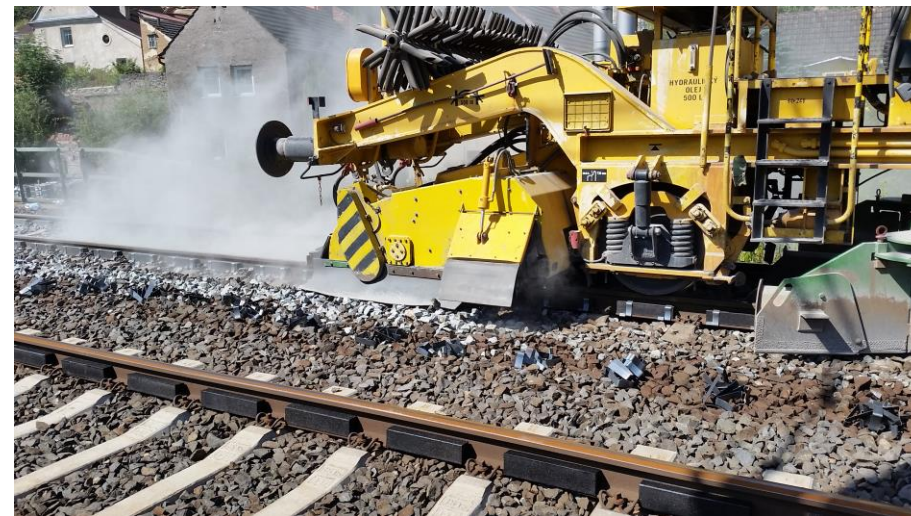
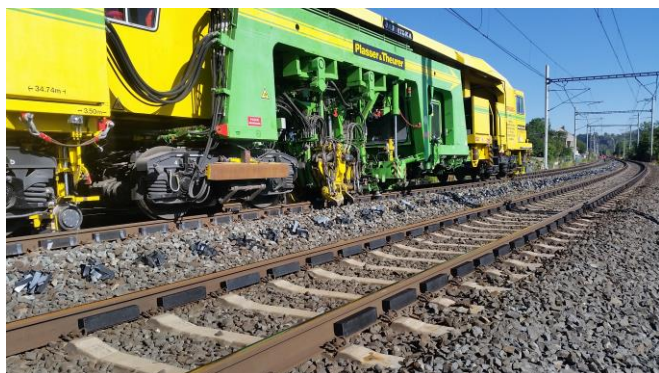
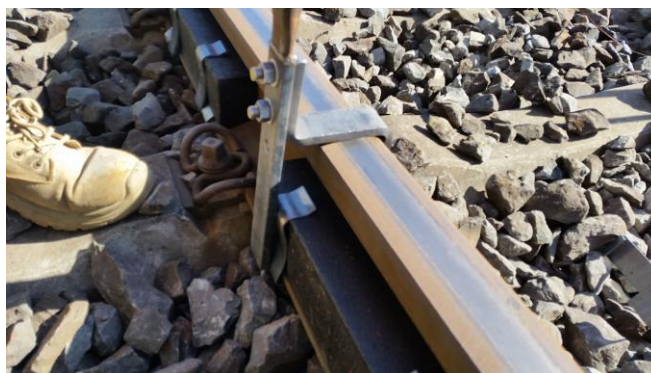
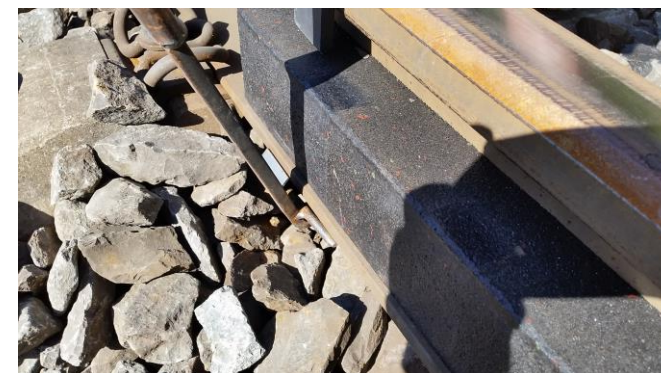
- Kolejnicové absorbéry STYL 2000 jsou konstruovány tak , aby nebránili údržbě koleje (podbíjení , čištění, vizuální kontrole stojiny , upevnění atd. )
- Máme přípravky , které umožňují relativně snadnou demontáž absorbérů
- Bez nich není demontáž vůbec snadná, takže nemůže dojít například ke krádeži spon

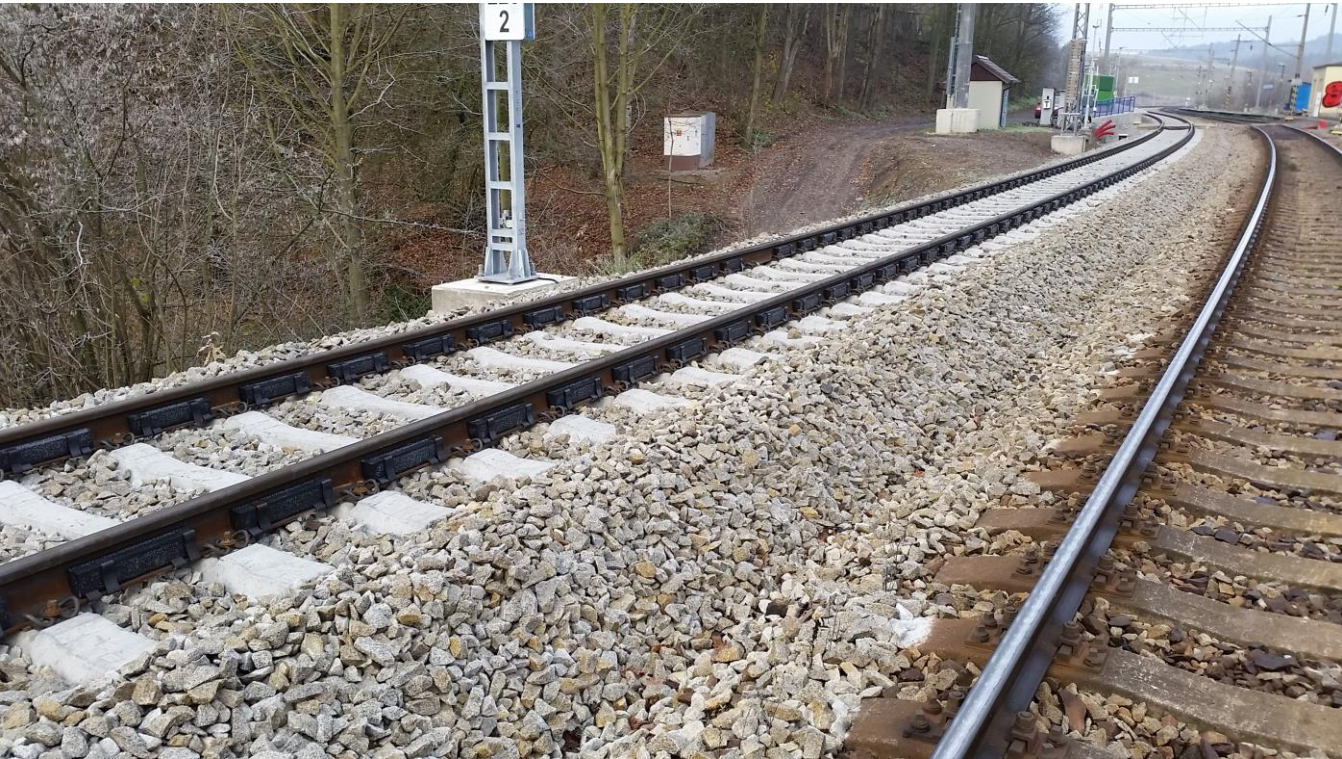
- Výsledky měření Okrouhlice – Havlíčkův Brod

Tab. 9: Zjištěné rozdíly hodnot (nekorigováno na rychlost) oproti situaci před instalací absorbérů

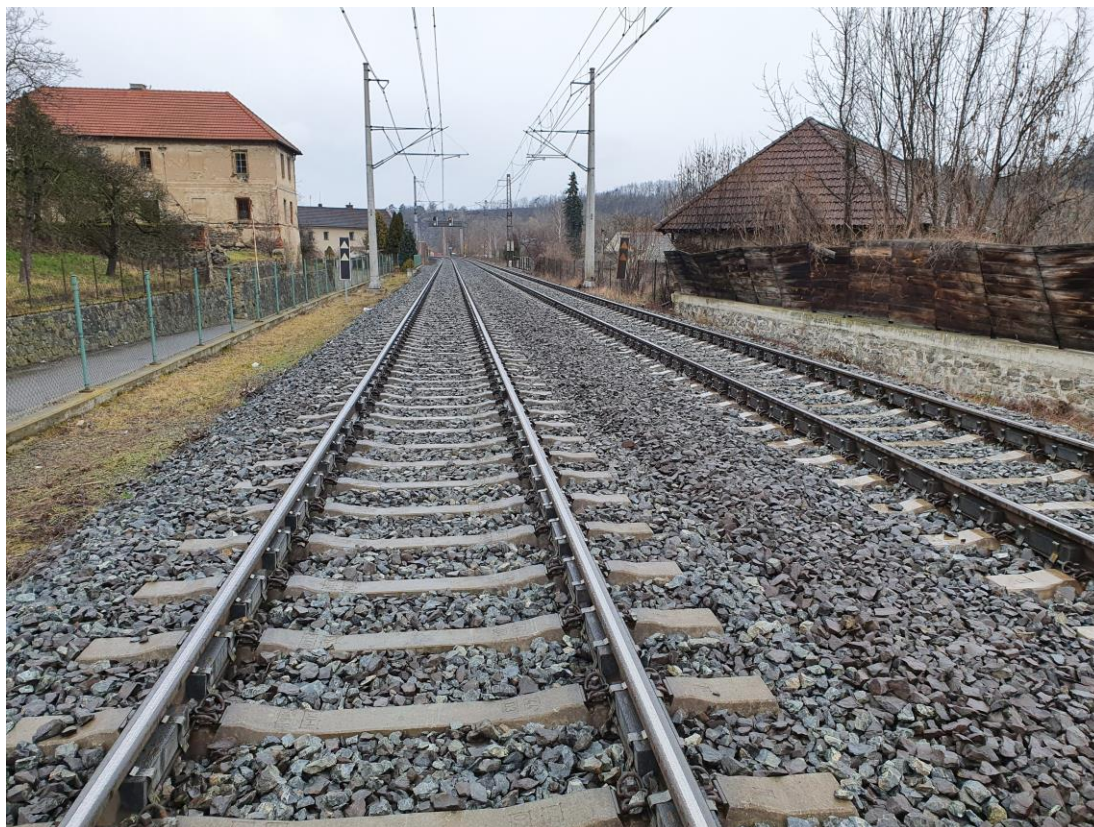
- Výsledky měření Libčice – Kralupy nad Vltavou (Dolany nad Vltavou)

Měření bylo provedeno za účelem zjištění akustických vlastností kolejnicových absorbérů a účinnosti broušení kolejnic. Měření proběhlo místech před instalací kolejnicových absorbérů a následně po jejich instalaci. Jedno měření proběhlo také mezi osazením absorbérů, kdy bylo provedeno broušení kolejnic.
